Ein Fallbeispiel

Alte Fassade mit neuem Gesicht

Von Markus Müller und Dipl.-Ing. (FH) Hans Pfeifer

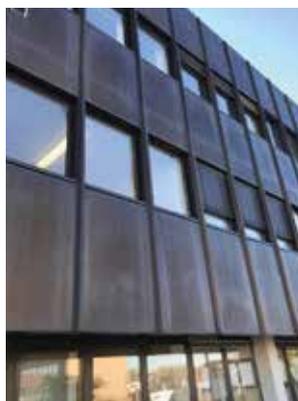
Der Gebäudebesitzer ließ sich von einem Architekten über die Möglichkeiten einer Sanierung der Außenhaut beraten. Sehr schnell wurde klar, dass eine Komplettsanierung aufgrund der hohen Kosten nicht infrage kam (Bild 1). Damit war vorgegeben, dass die Optik des Gebäudes verbessert werden sollte – hierfür boten sich die zwei folgenden Varianten an:

Bild 1: Ausgangszustand der Fassade.

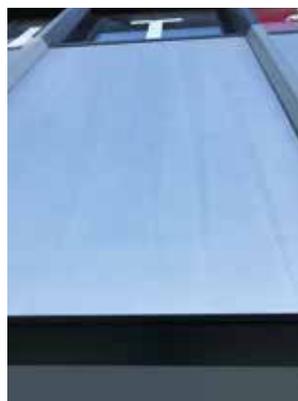
Bild 2: Die von einem Malerbetrieb aufgebrauchte Musterfläche zeigt durch den Rollvorgang gut sichtbare Absätze.

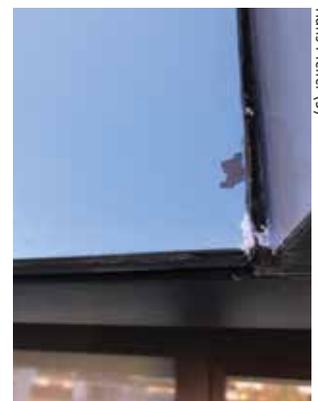
Um auch einem regionalen Malerunternehmen die Möglichkeit zu geben, eine Überbeschichtung anzubieten, wurde eine entsprechende Musterfläche gefordert, die im Auftragsfall Vertragsbestandteil ist. Der Malerbetrieb entfettete die vorgesehene Fassadenbekleidung und beschichtete die Musterfläche mit einem „Fassadenlack“ durch Rollen. Die Musterfläche zeigte – wie aus Bild 2 zu entnehmen – gut sichtbare Absätze, herrührend vom Rollvorgang. Einige Wochen später stellte sich zusätzlich heraus, dass der aufgebrauchte Flüssiglack unterschiedlich gut auf der Oberfläche haftete. Im Kantenbereich kam es bereits nach kurzer Bewitterungszeit zu einem ersten Abplatzen des Lackfilms (Bild 3). Die vermutliche Ursache dürfte in der unzureichenden Vorbehand-

lung vor dem Beschichten gelegen haben. Das zweite Beschichtungsunternehmen – ein Mitglied der erwähnten Gütegemeinschaft Metallfassadensanierung (GFS) – führte ebenfalls die Musterbeschichtung aus. Zuvor wurde die Musterfläche mechanisch geschliffen (Bild 4) und nach einer intensiven Entfettung mit einem Haftgrund (grau) versehen. Danach erfolgte durch Sprühen die Deckbeschichtung mit einem der derzeit besten Sanierungssysteme auf Fluorpolymerbasis. Die Oberfläche zeigte im Gegensatz zum gerollten Muster des Malers ein gleichmäßiges, sehr glattes Aussehen (Bild 5).

Bild 3: Abplatzen des Lackfilms bereits nach kurzer Bewitterungszeit.

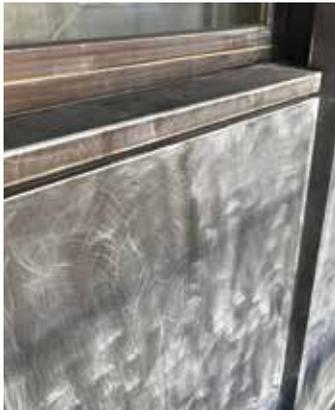
Bild 4: Die eloxierte Oberfläche wurde zur Haftungsverbesserung und Schmutzbeseitigung angeschliffen.

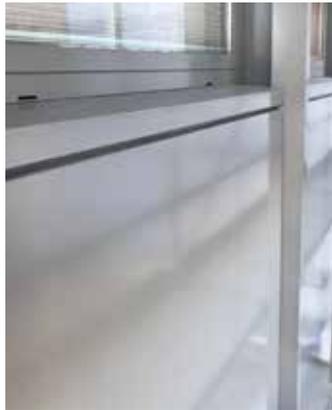
Bild 5: Die sanierte Fassade nach Beendigung der Arbeiten.
